FOTODOKUMENTATION

Musterbericht

- Aufnahmeobjekt : **Strassenabschnitt „A Pro Strasse“ und „Im Ried“**
- Bauvorhaben : **Neubau 2 MFH „Ried“
6010 Kriens**
- Auftraggeber : **Jörg Grossenbacher, Sonnwendhof 16, 6010 Kriens
Hans-Peter Grossenbacher, Sonnwendhof 18, 6010 Kriens**
- Architekt/Bauleitung : **Architekturbüro Hollenwegger
Alte Gasse 16
5434 Sumiswald BE**
- Aufnahmedatum : **20. Juli 2011**

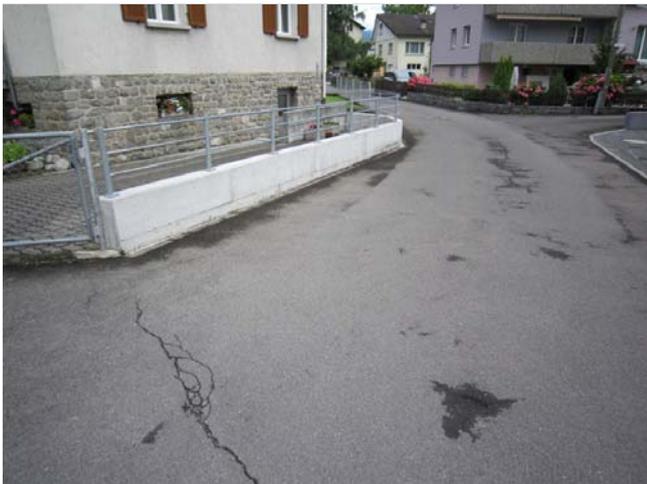
Foto 1 – Einfahrtbereich ab „A Pro-Strasse“

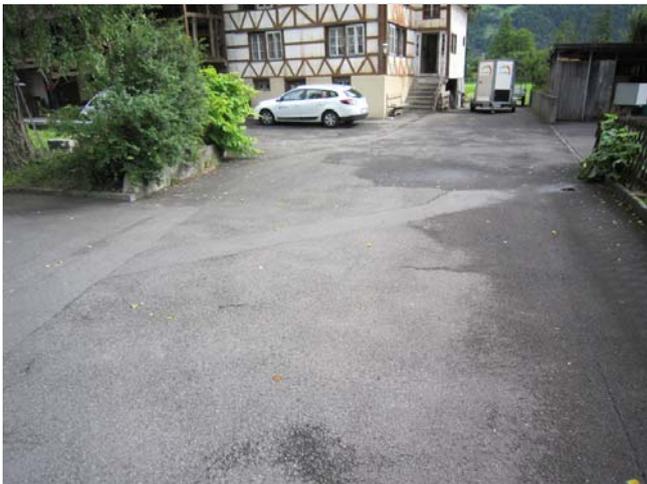
Foto 1 – Zufahrt zur Parzelle 133

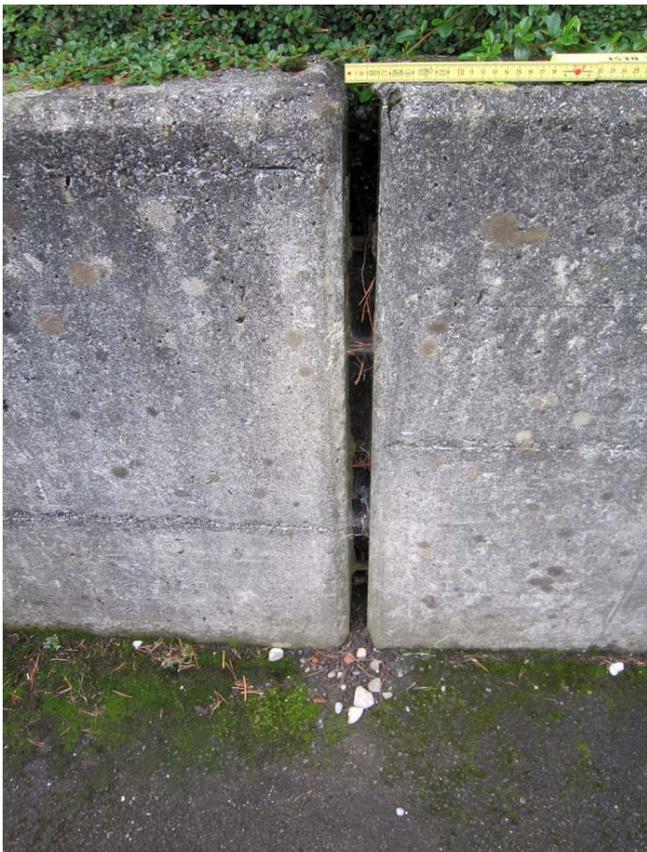
Foto 17 – Detailfoto zu 16

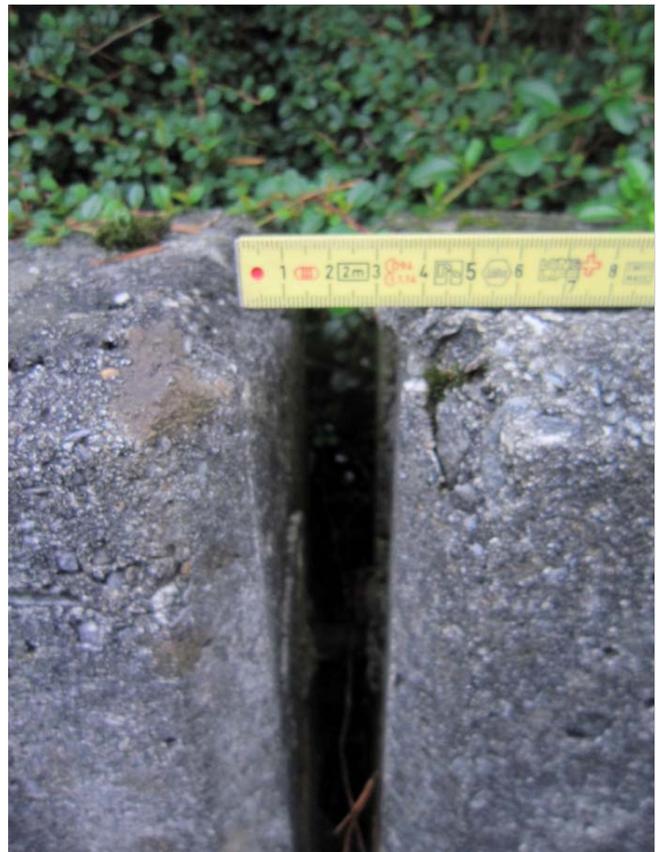
Foto 18 – Detailfoto zu 17
